「鹿耳門濕地特別景觀區科研基地改善工程」

生態檢核報告書

設計階段

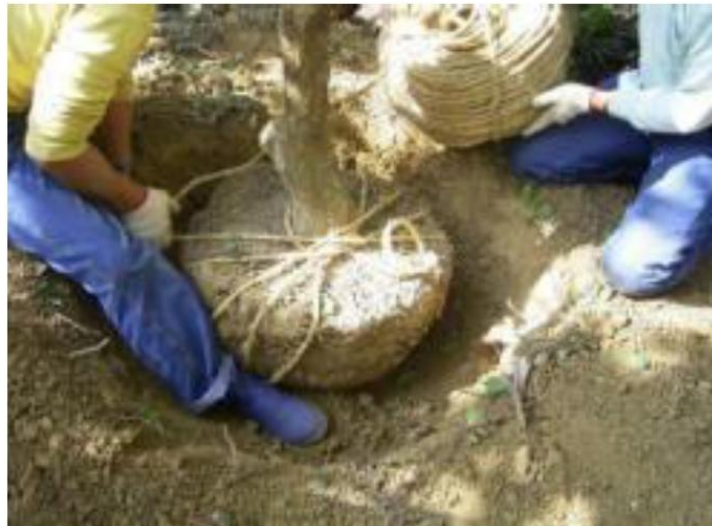
圖八 綁紮固定根球部實況

包裹，再用草繩以樹幹為起點，從上往下繞到土球底部沿溝底再由另一面到土球上面，再繞樹幹順時針方向纏繞打包，草繩纏繞時應隨繞隨收緊並排好理順，最後斜拉綁緊，一般以八爪對角綁法為標準，以充分確保根球不至鬆脫，損傷根系。
